# Asbestinventarisatetest

Reeboklaan 58, 3080 Tervuren

Attestnummer : 20240310-000210.000

Uitgegeven op : 10.03.2024

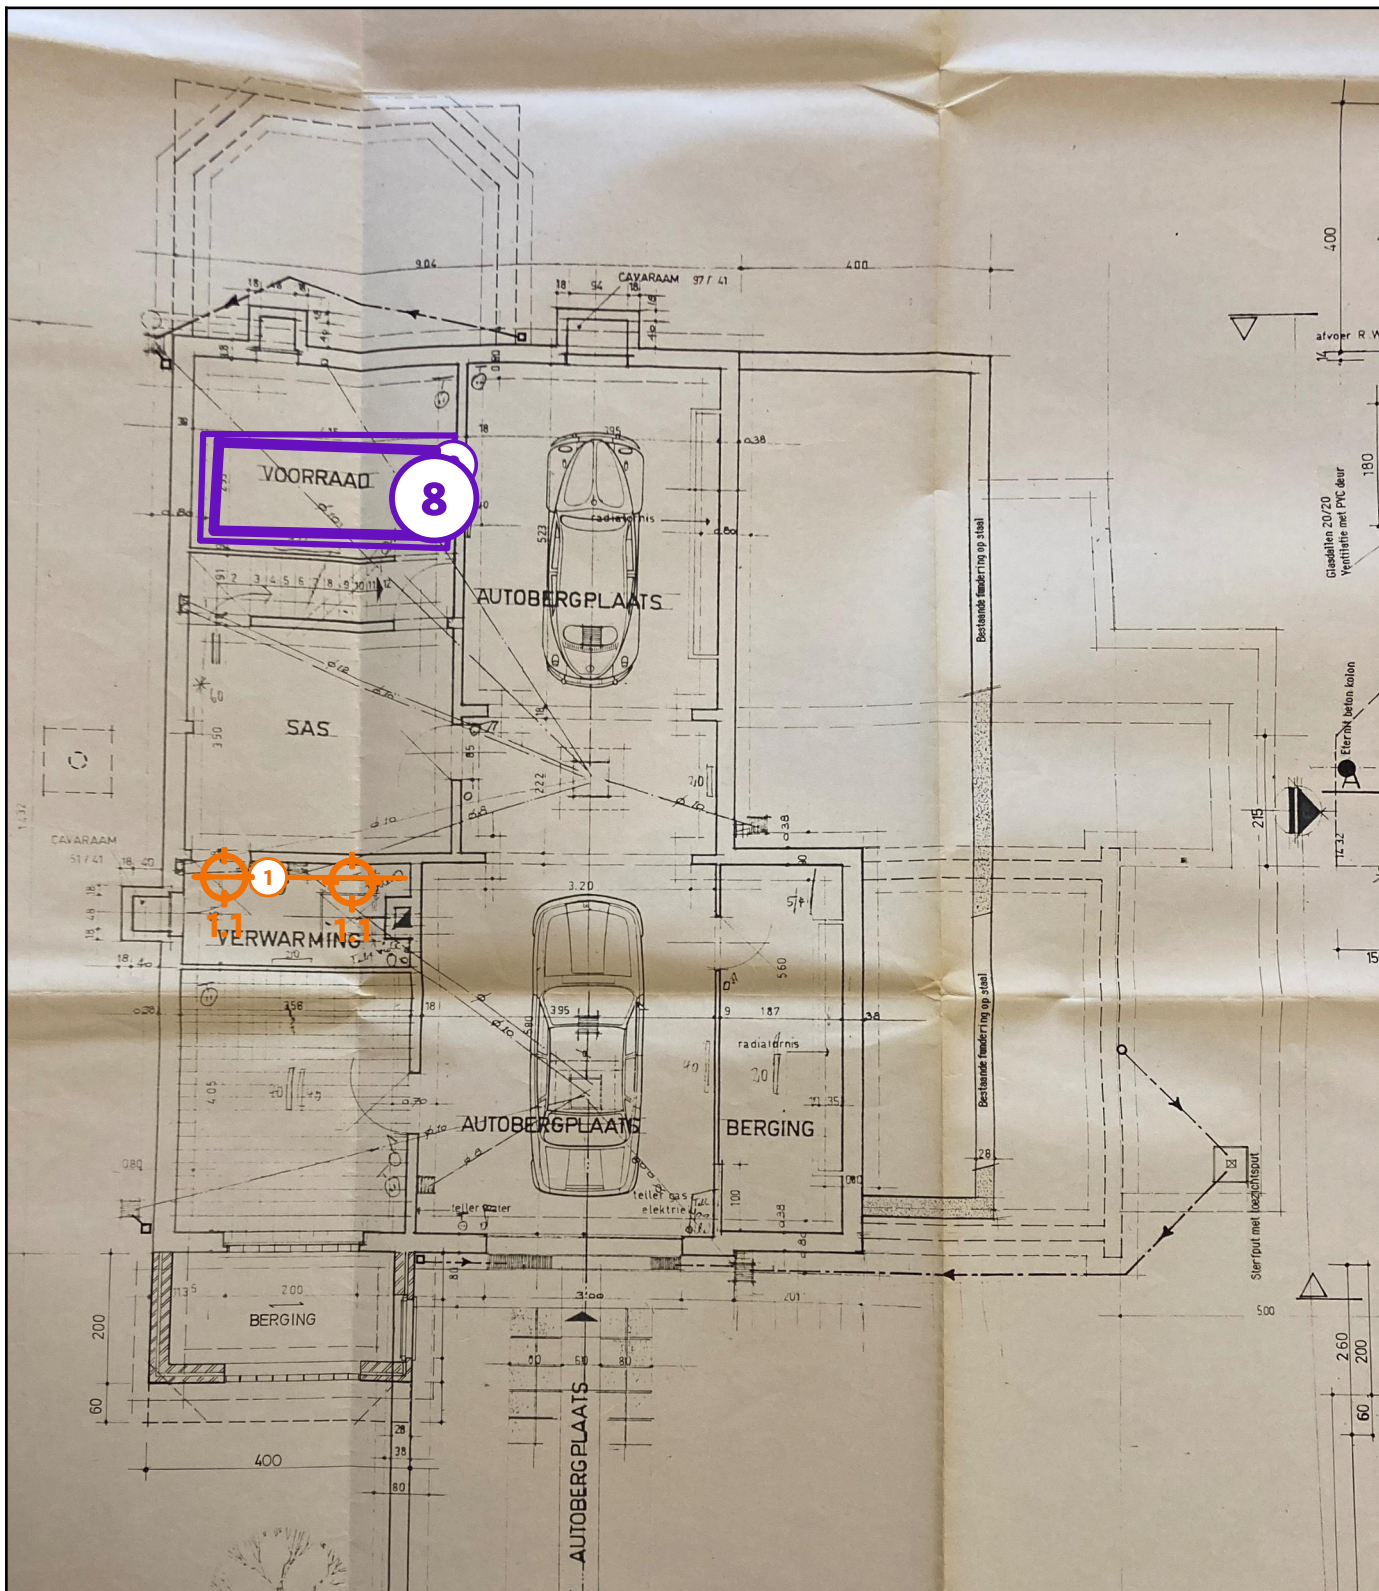
# Plan 1.1: Kelderverdieping

1. leidingisolatie (gips)	Asbestmateriaal	<a href="#">Verwijderen</a>
1.1 Code: M03	Mengmonster	-
8. tegellijm wandtegels	Advies	-
9. Voorzetwanden	Advies	-

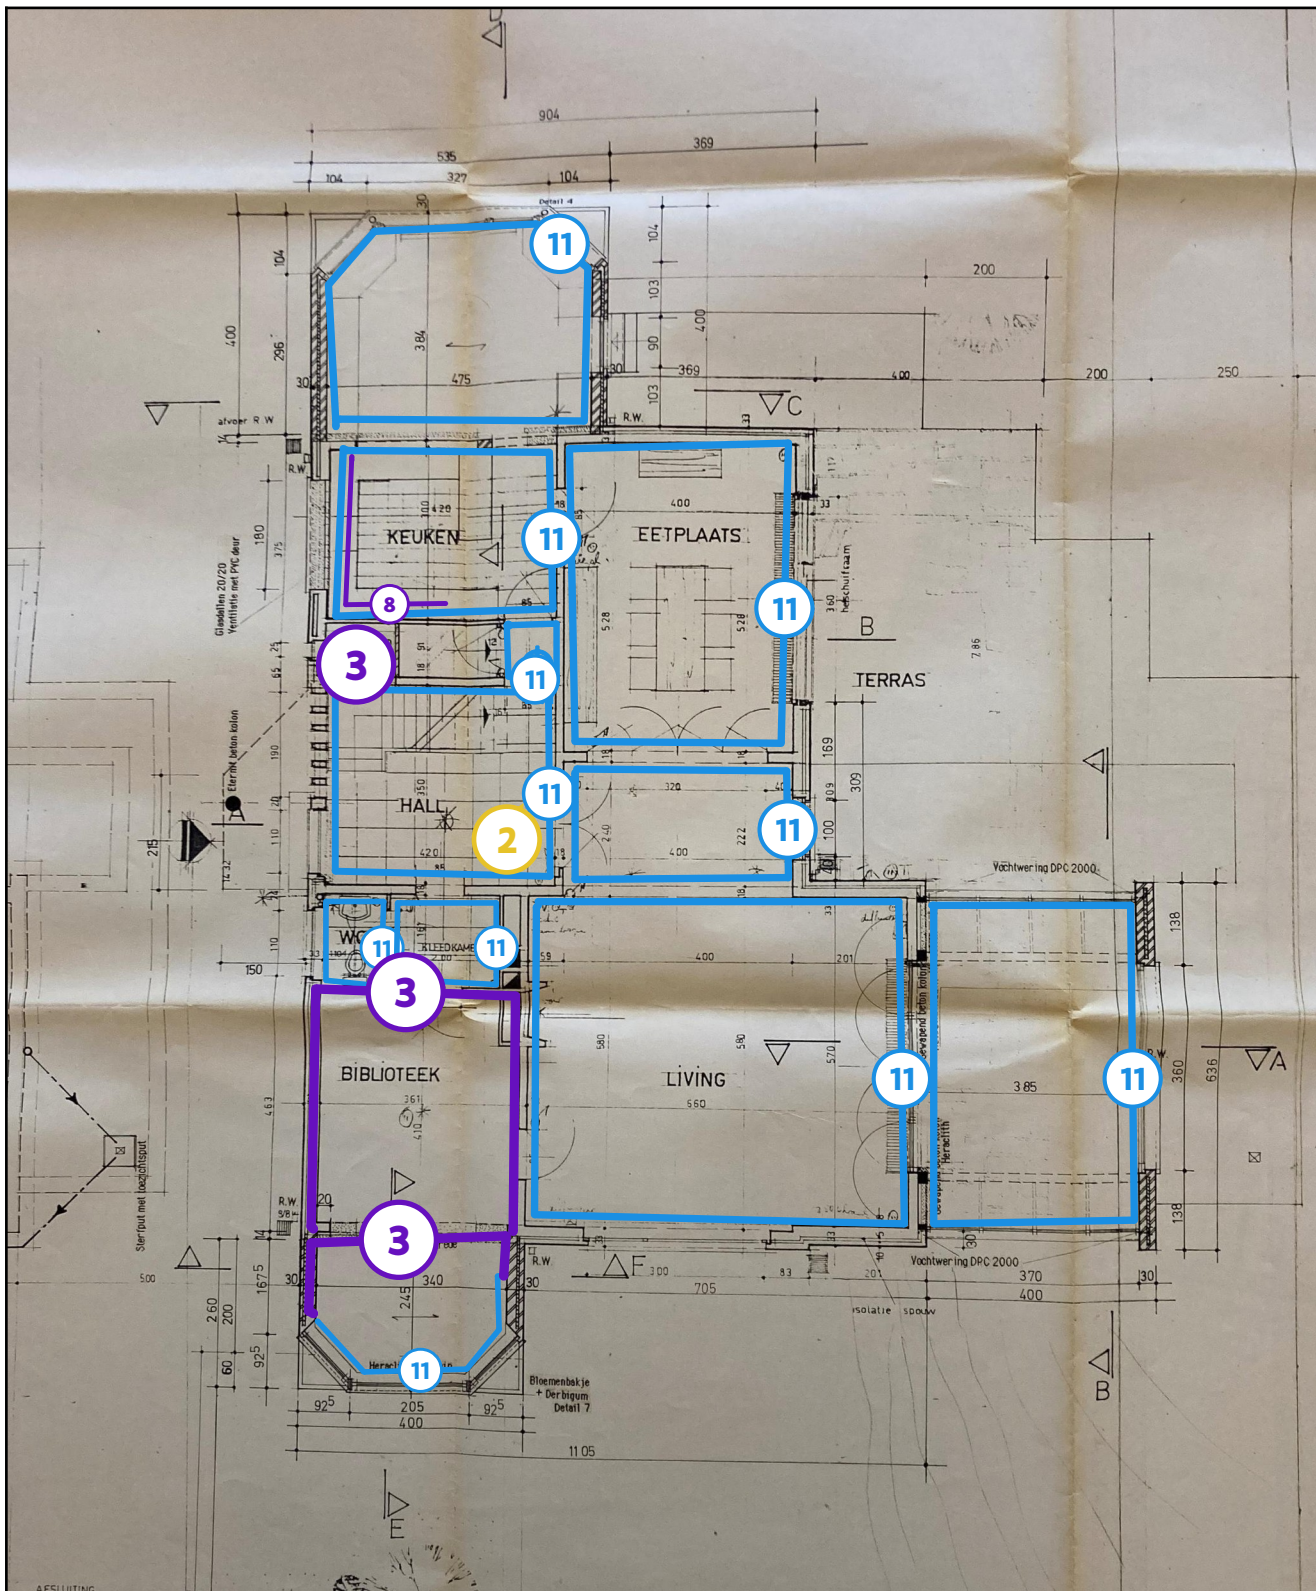
# Plan 1.3: Gelijkvloers

2. Bakeliet stopcontacten en schakelaars	Asbestmateriaal	Zorgvuldig beheren
3. Inbouwkasten/boekenrekken	Advies	-
8. tegellijm wandtegels	Advies	-
11. pleister wand (wooneenheid)	Geen asbest	-
11.1 Code: M01	Mengmonster	-

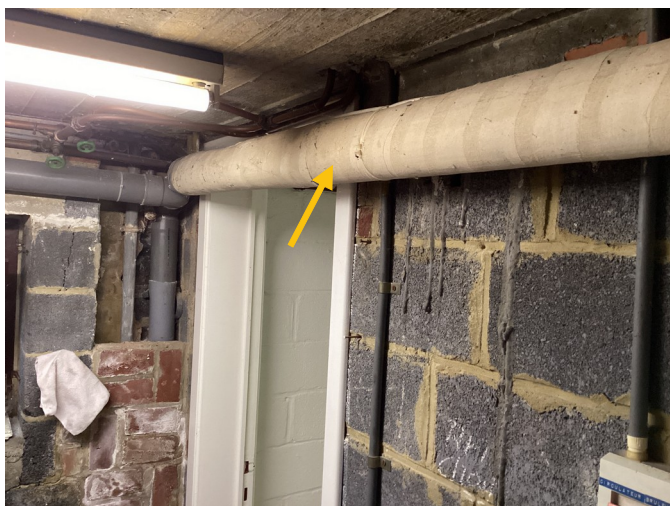
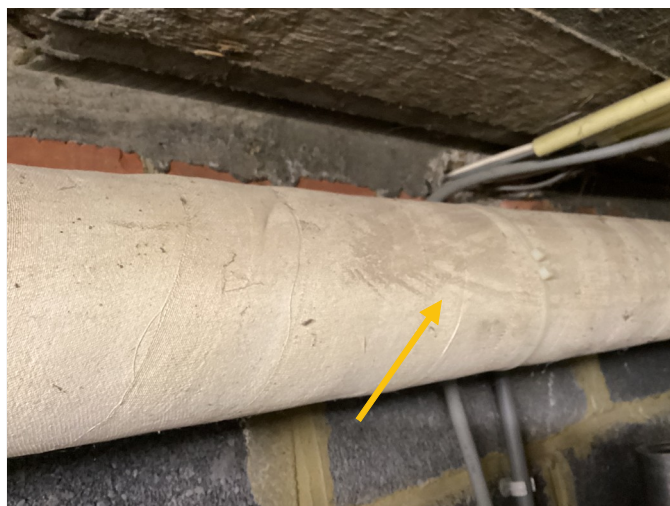
Het asbestmateriaal valt onder de mijlpaal van 2034.

Verwijderen

Eindbeoordeling materiaalrisico	Verhoogd materiaalrisico en/of verhoogde kans op vezelvrijgave
---------------------------------	--

Gebondenheid	Categorie 2: niet-hechtgebonden met matrix
Asbestsoort (vezeltype)	Amfibool aanwezig, uitgezonderd crocidoliet
Asbestconcentratie	Hoog ( $\geq 50\%$ )
Afschermingsgraad van het gehele materiaal	Geheel of deels (ook) vrij aan de binnenlucht
Toestand van het materiaal	Licht beschadigd, licht verweerd. Intact materiaal type Pical – asbestboard of categorie III 'gebondenheid'

#	Type	Referentie	Resultaat
1.1	Mengmonster	M03	Chrysotiel, Amosiet

Beschrijving	leidingisolatie (gips)
Omgeving	Binnen
Primaire drager	HVAC infrastructuur en uitrusting
Asbestmateriaal	In-situ afwerkingslagen - Thermische isolatie
Bindmiddel van asbestmateriaal	Gips - kalk
Gebondenheid op basis van bindmiddel	Niet-hechtgebonden
Hoeveelheid (lengte - omtrek - dikte - aantal)	<ul style="list-style-type: none"><li>• 4,40 m - 40,00 cm - 5,00 cm - 1 stuk</li></ul>

- Zorg voor een veilig beheer. Vermijd het beschadigen van het asbestmateriaal. Controleer de toestand jaarlijks op wijzigingen.

- Hermetische zone (erkend asbestverwijderaar)  
Deze niet hechtgebonden toepassing moet je via deze methode verwijderen.

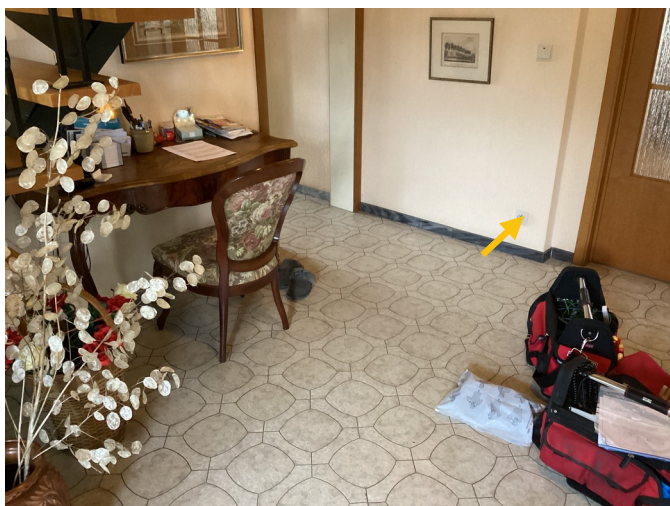
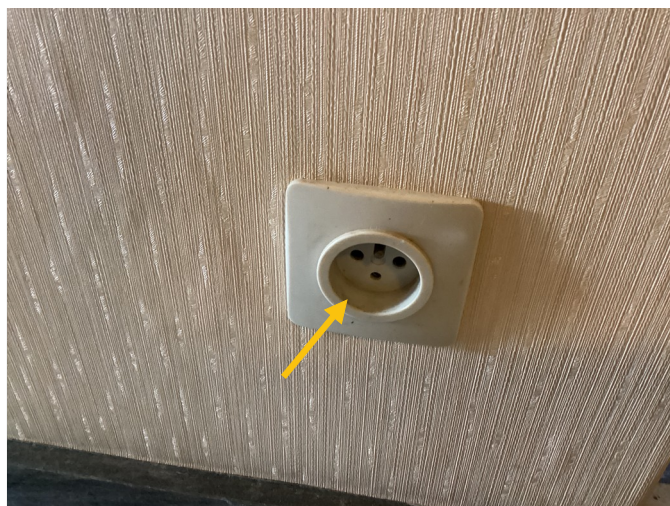
Het asbestmateriaal valt onder de mijlpaal van 2040.

Zorgvuldig beheren

Eindbeoordeling materiaalisico	Laag materiaalisico en/of verlaagde kans op vezelvrijgave
--------------------------------	---

Gebondenheid	Categorie 1: hechtgebonden in oorsprong
Asbestsoort (vezeltype)	Crocidoliet aanwezig
Asbestconcentratie	Laag (< 50%)
Afschermingsgraad van het gehele materiaal	Geheel of deels (ook) vrij aan de binnenlucht
Toestand van het materiaal	Onbeschadigd, niet verweerd

Beschrijving	Bakeliet stopcontacten en schakelaars
Omgeving	Binnen
Primaire drager	Communicatie en elektrische infrastructuur en uitrusting
Asbestmateriaal	Plaat, paneel, tablet - Type Bakeliet
Bindmiddel van asbestmateriaal	Kunststof of -hars
Gebondenheid op basis van bindmiddel	Hecht
Hoeveelheid (oppervlakte - dikte - aantal)	• 0,08 m <sup>2</sup> - 3,00 cm - 1 stuk
Totaal volume	0,002 m <sup>3</sup>
Eenvoudig bereikbaar	Ja
Bevestigingswijze	• Geschroefd
Identificatiemethode	Vaststelling zonder monsternamen

- Zorg voor een veilig beheer. Vermijd het beschadigen van het asbestmateriaal. Controleer de toestand jaarlijks op wijzigingen.

- Eenvoudige handelingen: mag via doe-het-zelf of door werknemer(s) met opleidingsattest eenvoudige handelingen  
Deze hechtgebonden toepassing mag je via deze methode verwijderen. Bijkomende info (oa voorzorgsmaatregelen) kan je terugvinden achteraan dit attest onder de rubriek toelichting.

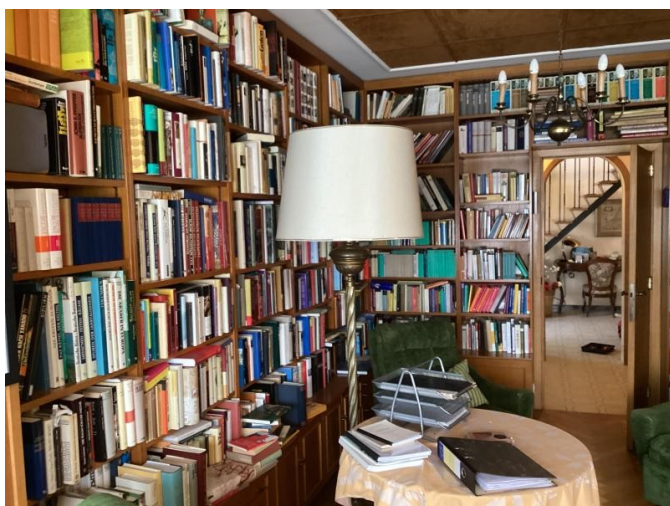
Er zijn inbouwkasten geplaatst. Zonder destructie is inspectie van de achterliggende wanden niet mogelijk.

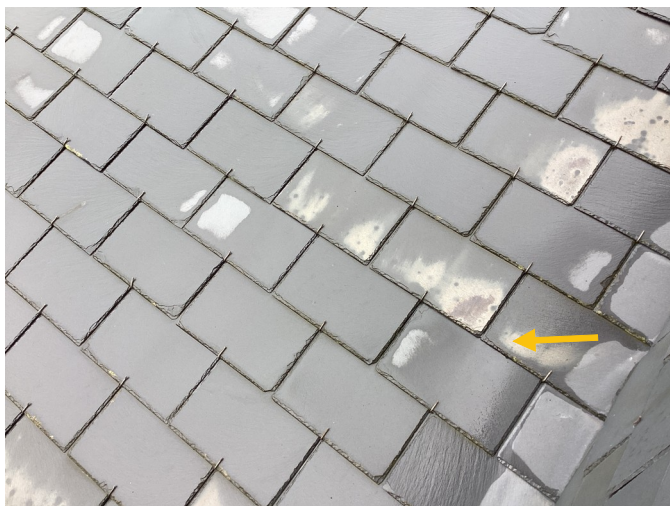
Bij het inspecteren van het dak stellen we vast dat het natuurleien zijn.

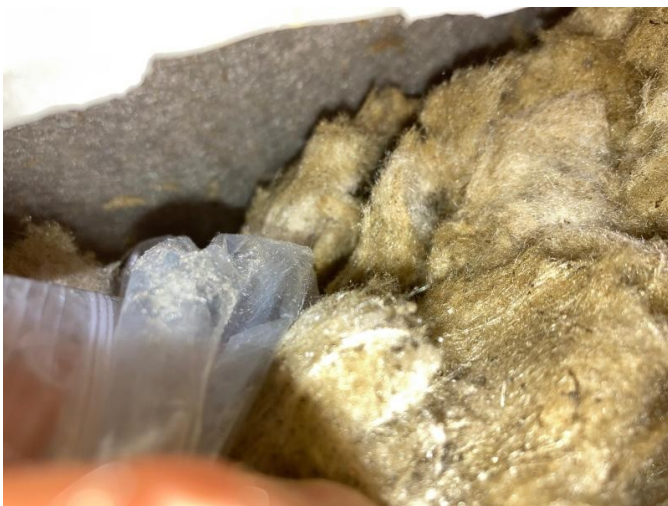
Onderdak bestaande uit recente onderdakdoek.

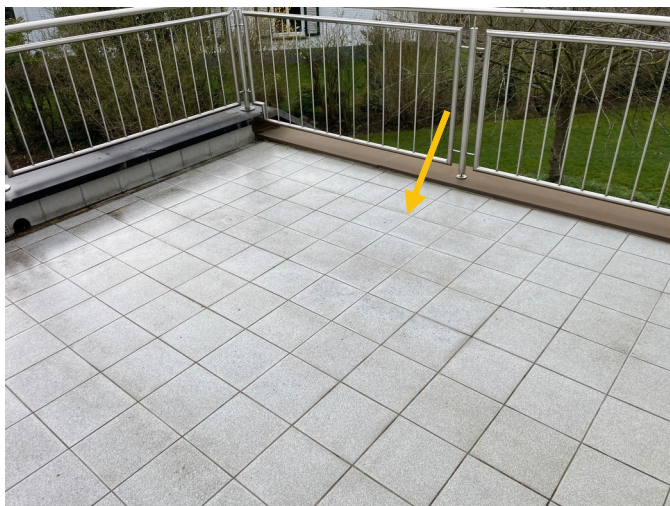
## Fiche 7: Plat dak betegeld.

Platte daken volledig betegeld zonder zichtbare roofing waardoor geen staalname mogelijk is.

Bij verwijdering of renovatie eerst een staal laten analyseren van de toplaag en (eventueel) onderliggende lagen.

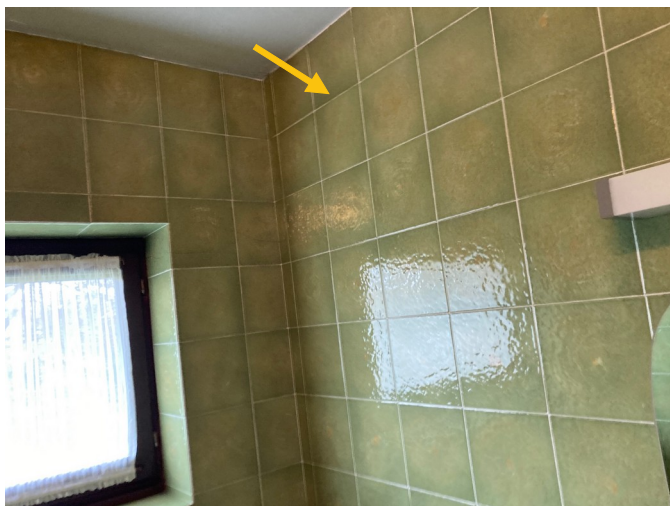
De lijmlaag achter de wandtegels is mogelijks verdacht. Staalname zonder destructie is niet mogelijk. Bij verwijdering of renovatie van de wandtegels eerst een analyse laten uitvoeren van de tegellijm op mogelijke aanwezigheid van asbestvezel.

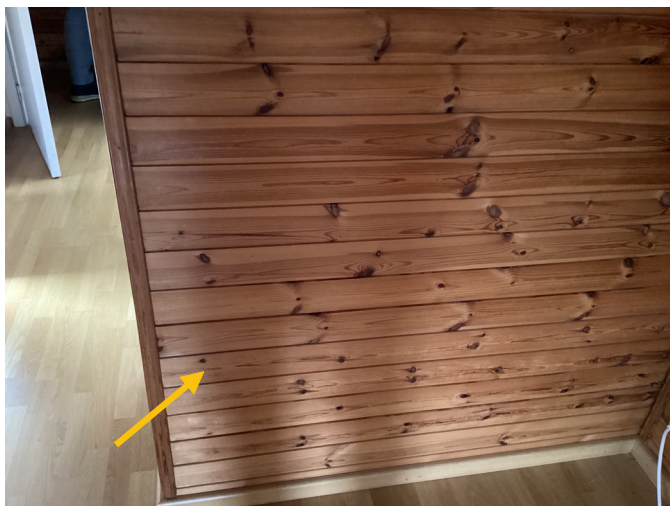
Er zijn voorzetwanden geplaatst bestaande uit gipskarton of hout. Zonder destructie is inspectie van de achterliggende wanden niet mogelijk.

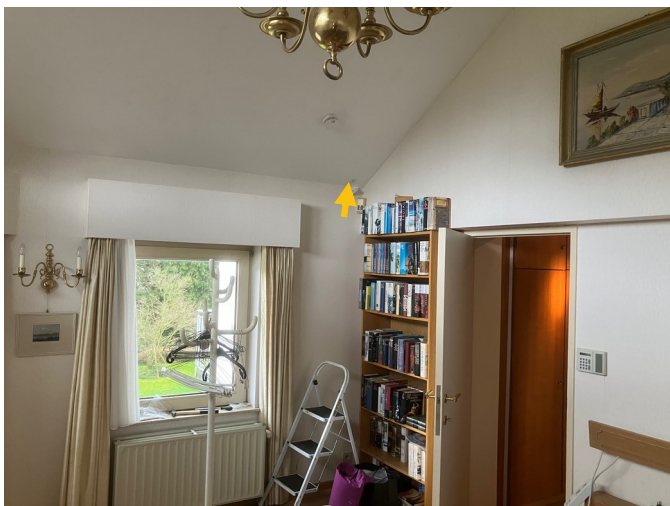
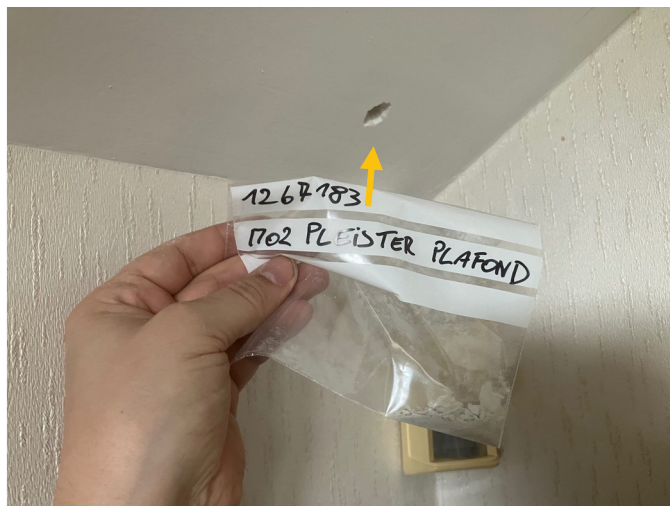
## Fiche 10: pleister plafond (wooneenheid)

Geen asbest

#	Type	Referentie	Resultaat
10.1	Mengmonster	M02	Geen asbest

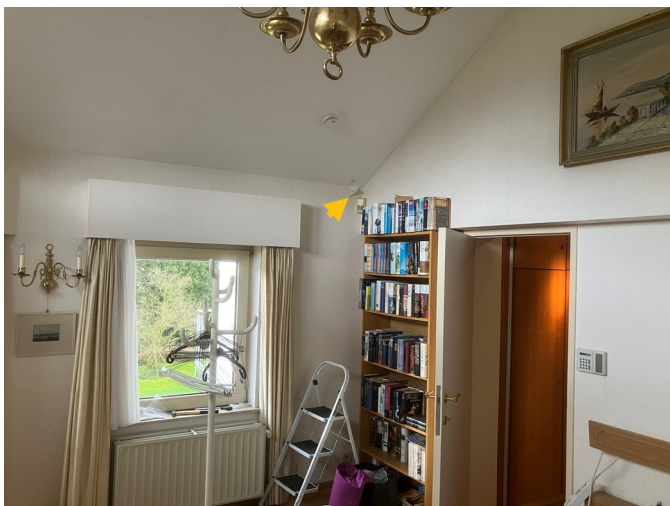
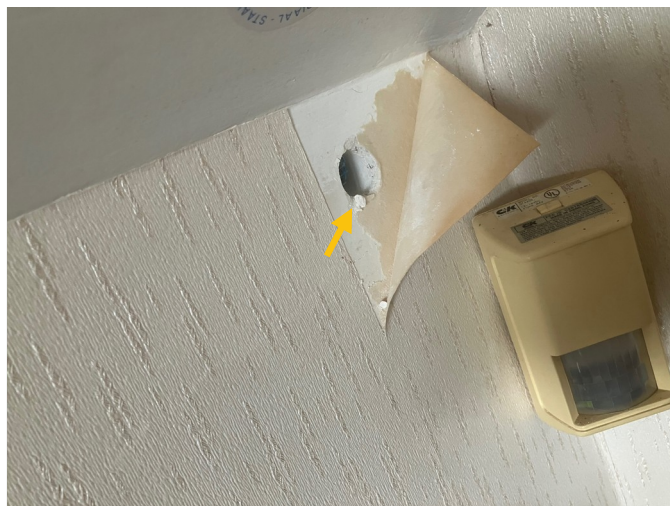
Geen asbest

#	Type	Referentie	Resultaat
11.1	Mengmonster	M01	Geen asbest
