# Asbestinventarisatetest

Reeboklaan 58, 3080 Tervuren

Attestnummer : 20240310-000210.000

Uitgegeven op : 10.03.2024

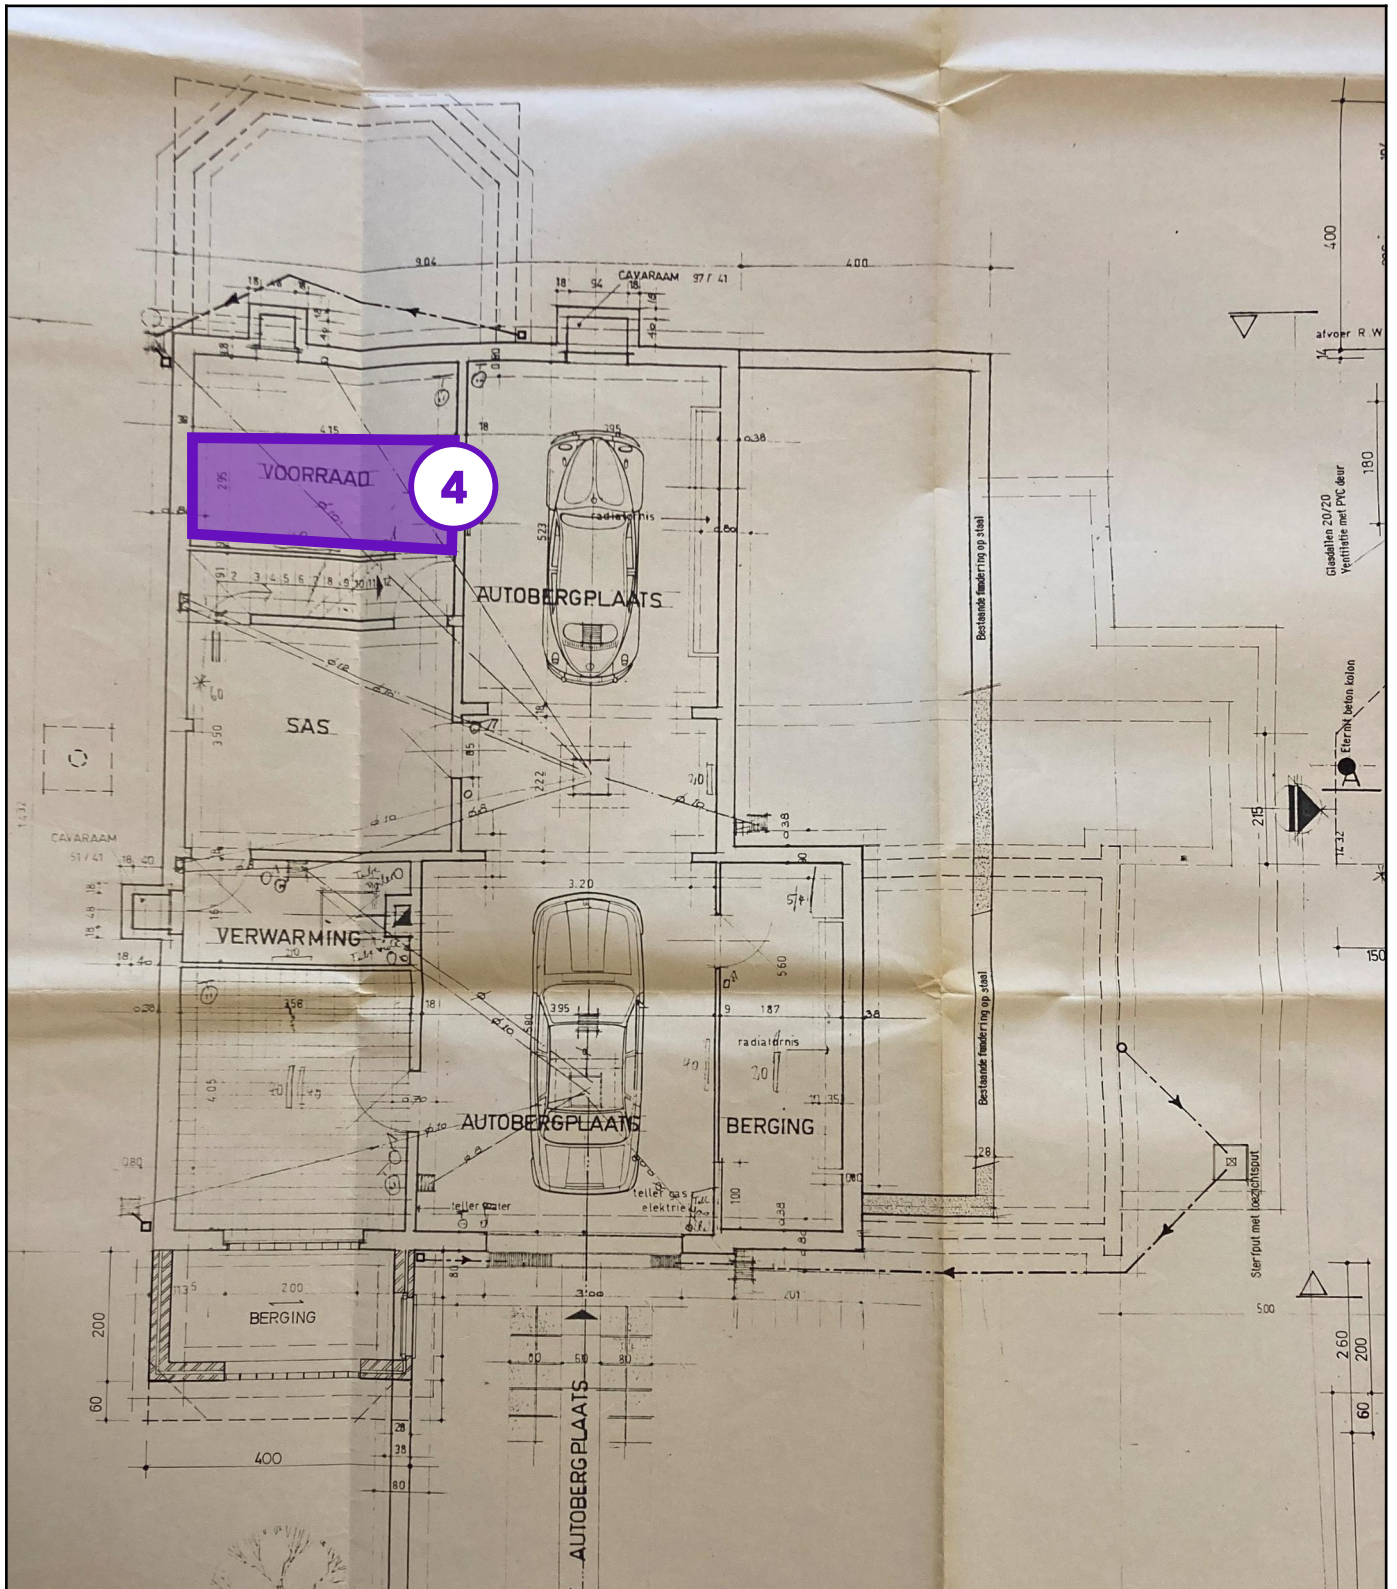
# Plan 1.2: Kelderverdieping

4. Verlaagde plafonds bestaande uit hout/pvc of gipskartonplaten.	Advies	-
---	--------	---

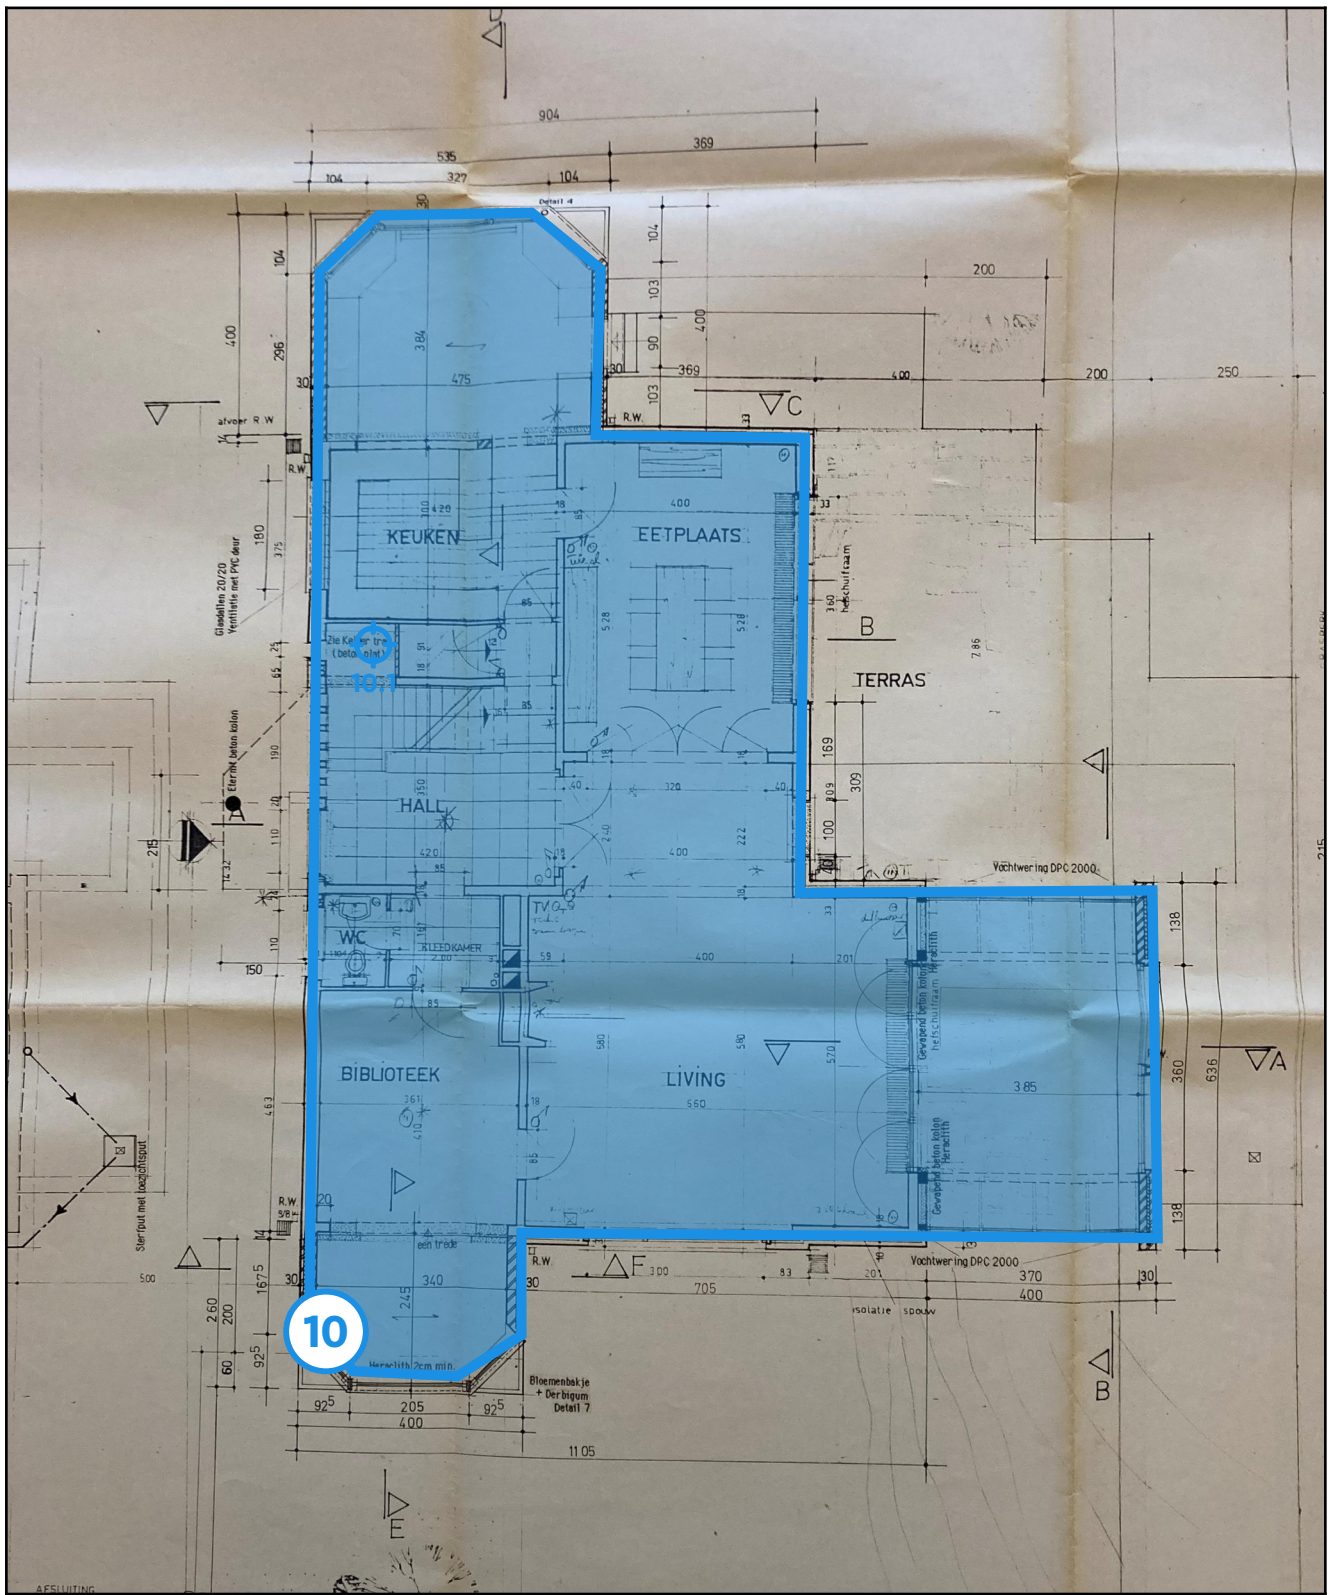
# Plan 1.4: Gelijkvloers

10. pleister plafond (wooneenheid)	Geen asbest	-
10.1 Code: M02	Mengmonster	-

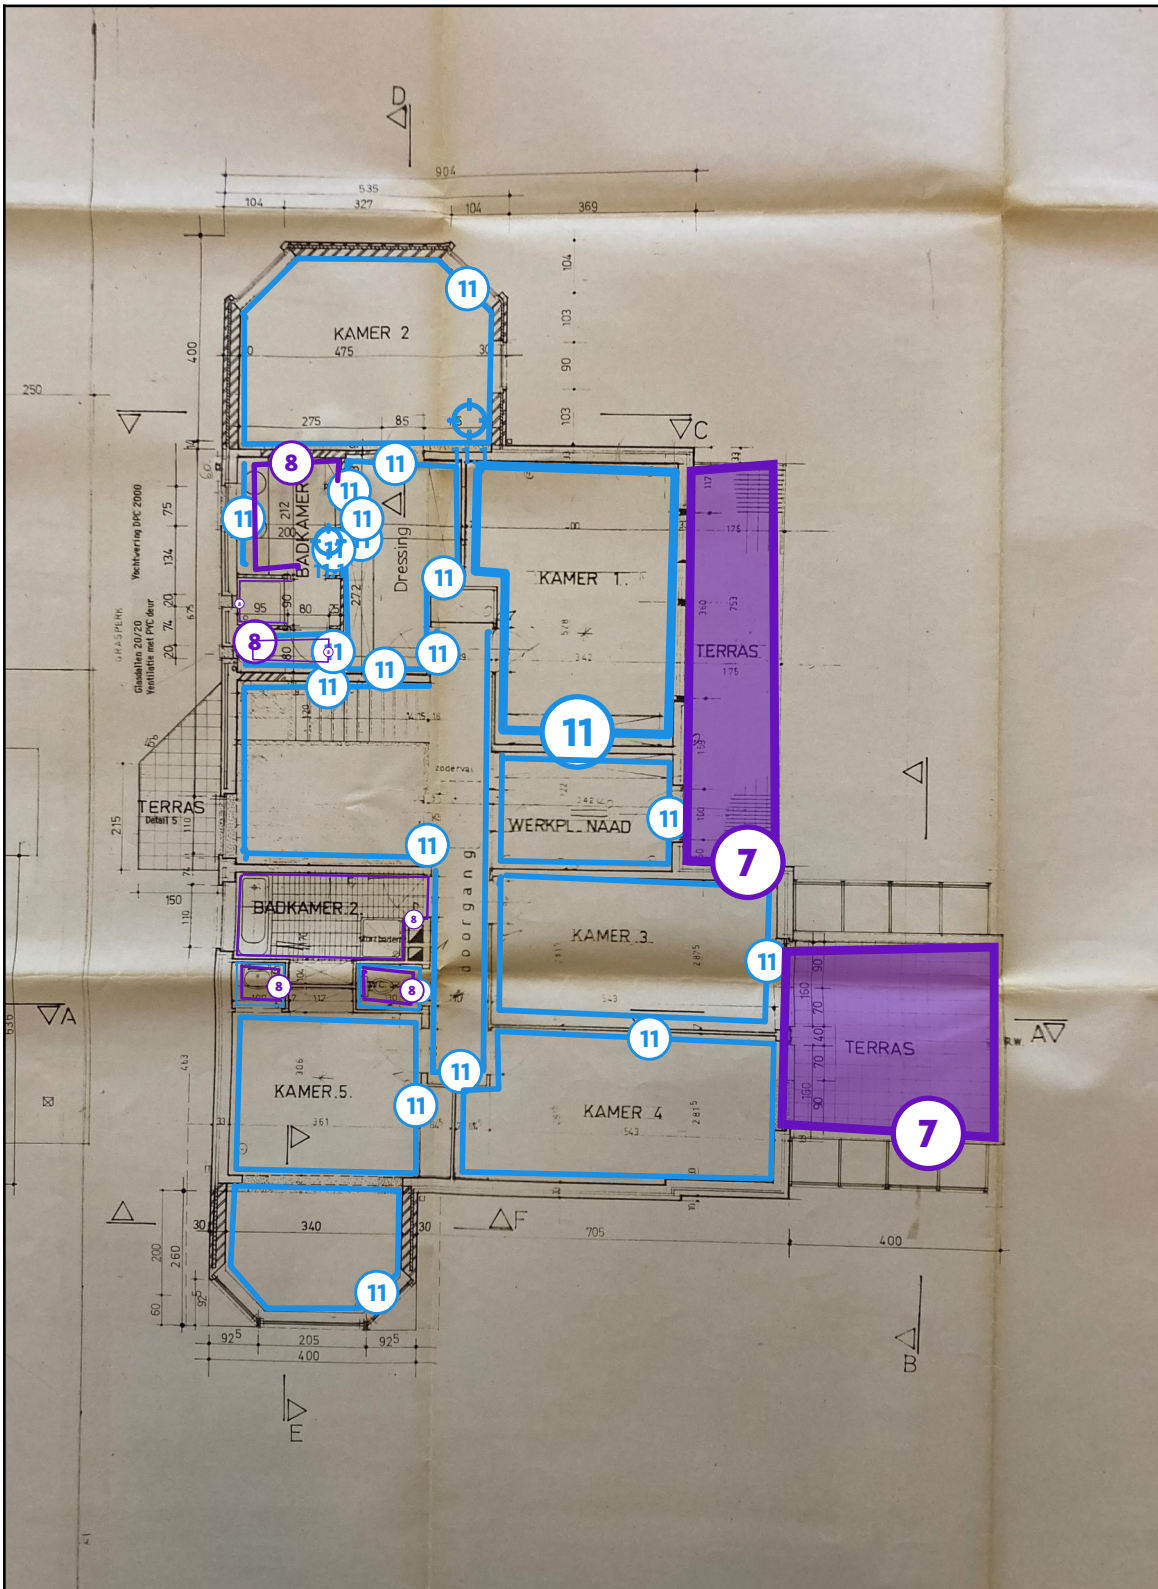
# Plan 1.5: 1 ste verdieping

7. Plat dak betegeld.	Advies	-
8. tegellijm wandtegels	Advies	-
11. pleister wand (wooneenheid)	Geen asbest	-
11.1 Code: M01	Mengmonster	-

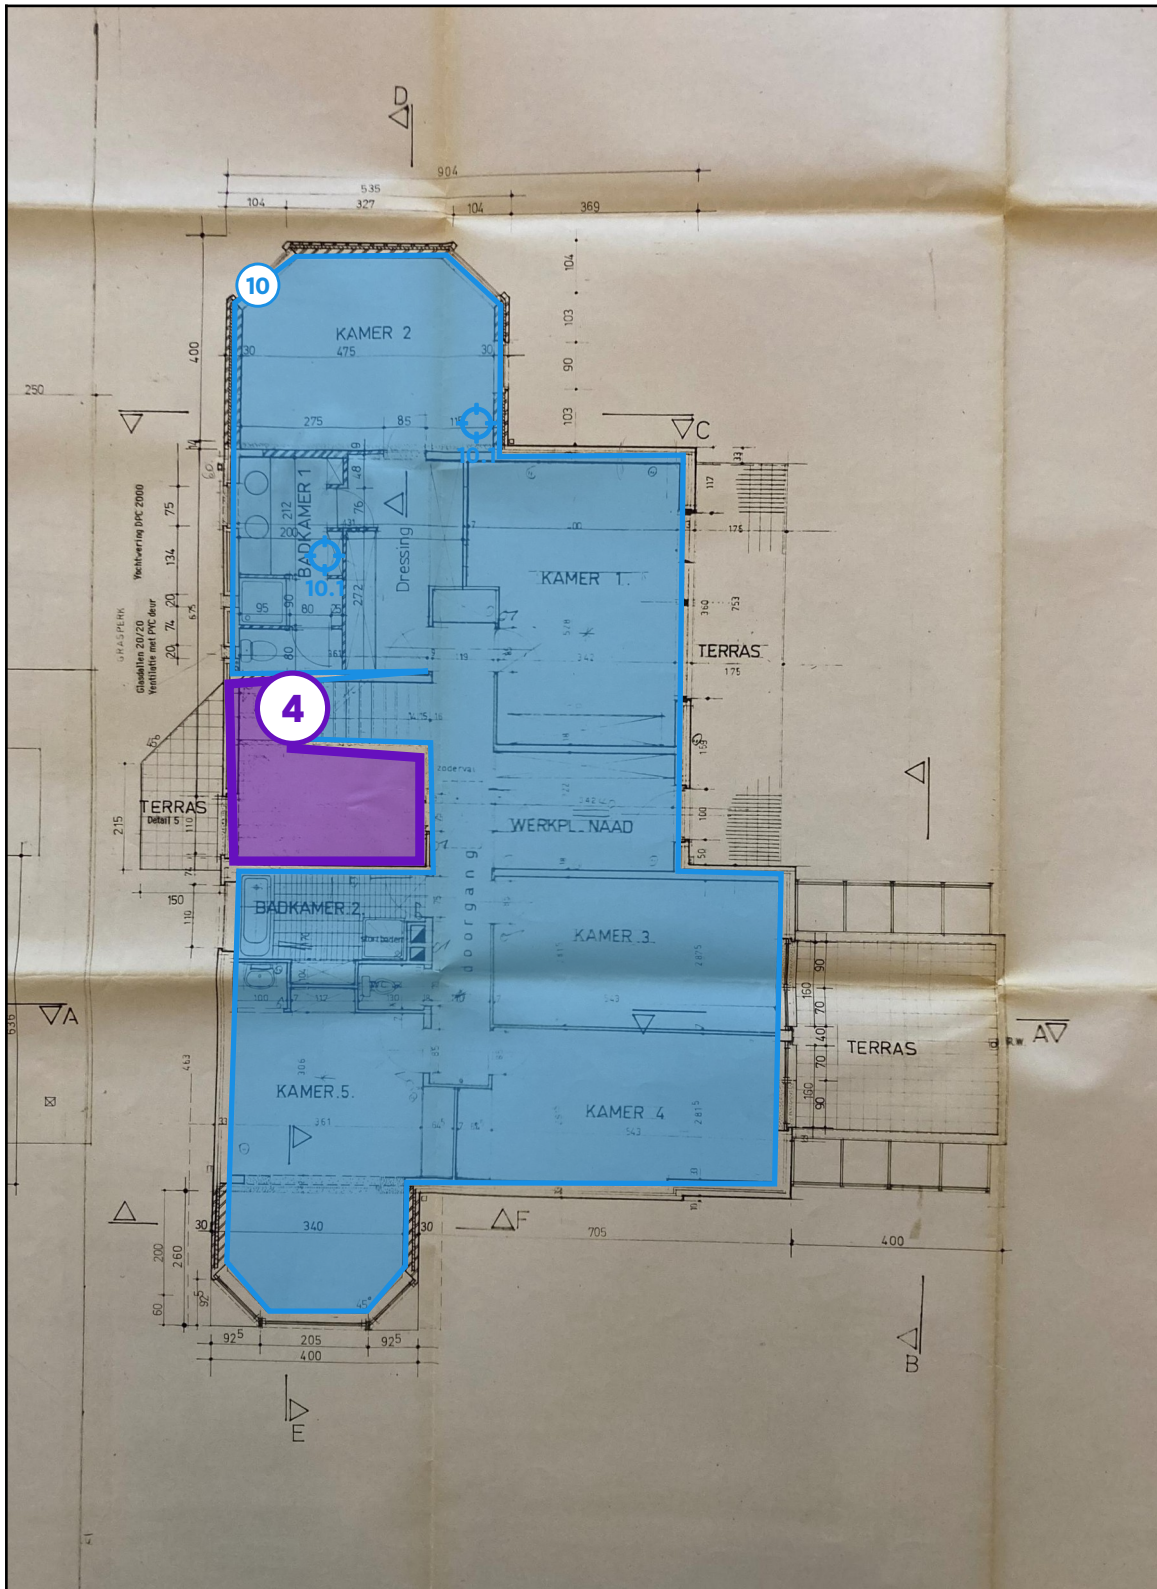
# Plan 1.6: 1 ste verdieping

4. Verlaagde plafonds bestaande uit hout/pvc of gipskartonplaten.	Advies	-
10. pleister plafond (wooneenheid)	Geen asbest	-
10.1 Code: M02	Mengmonster	-

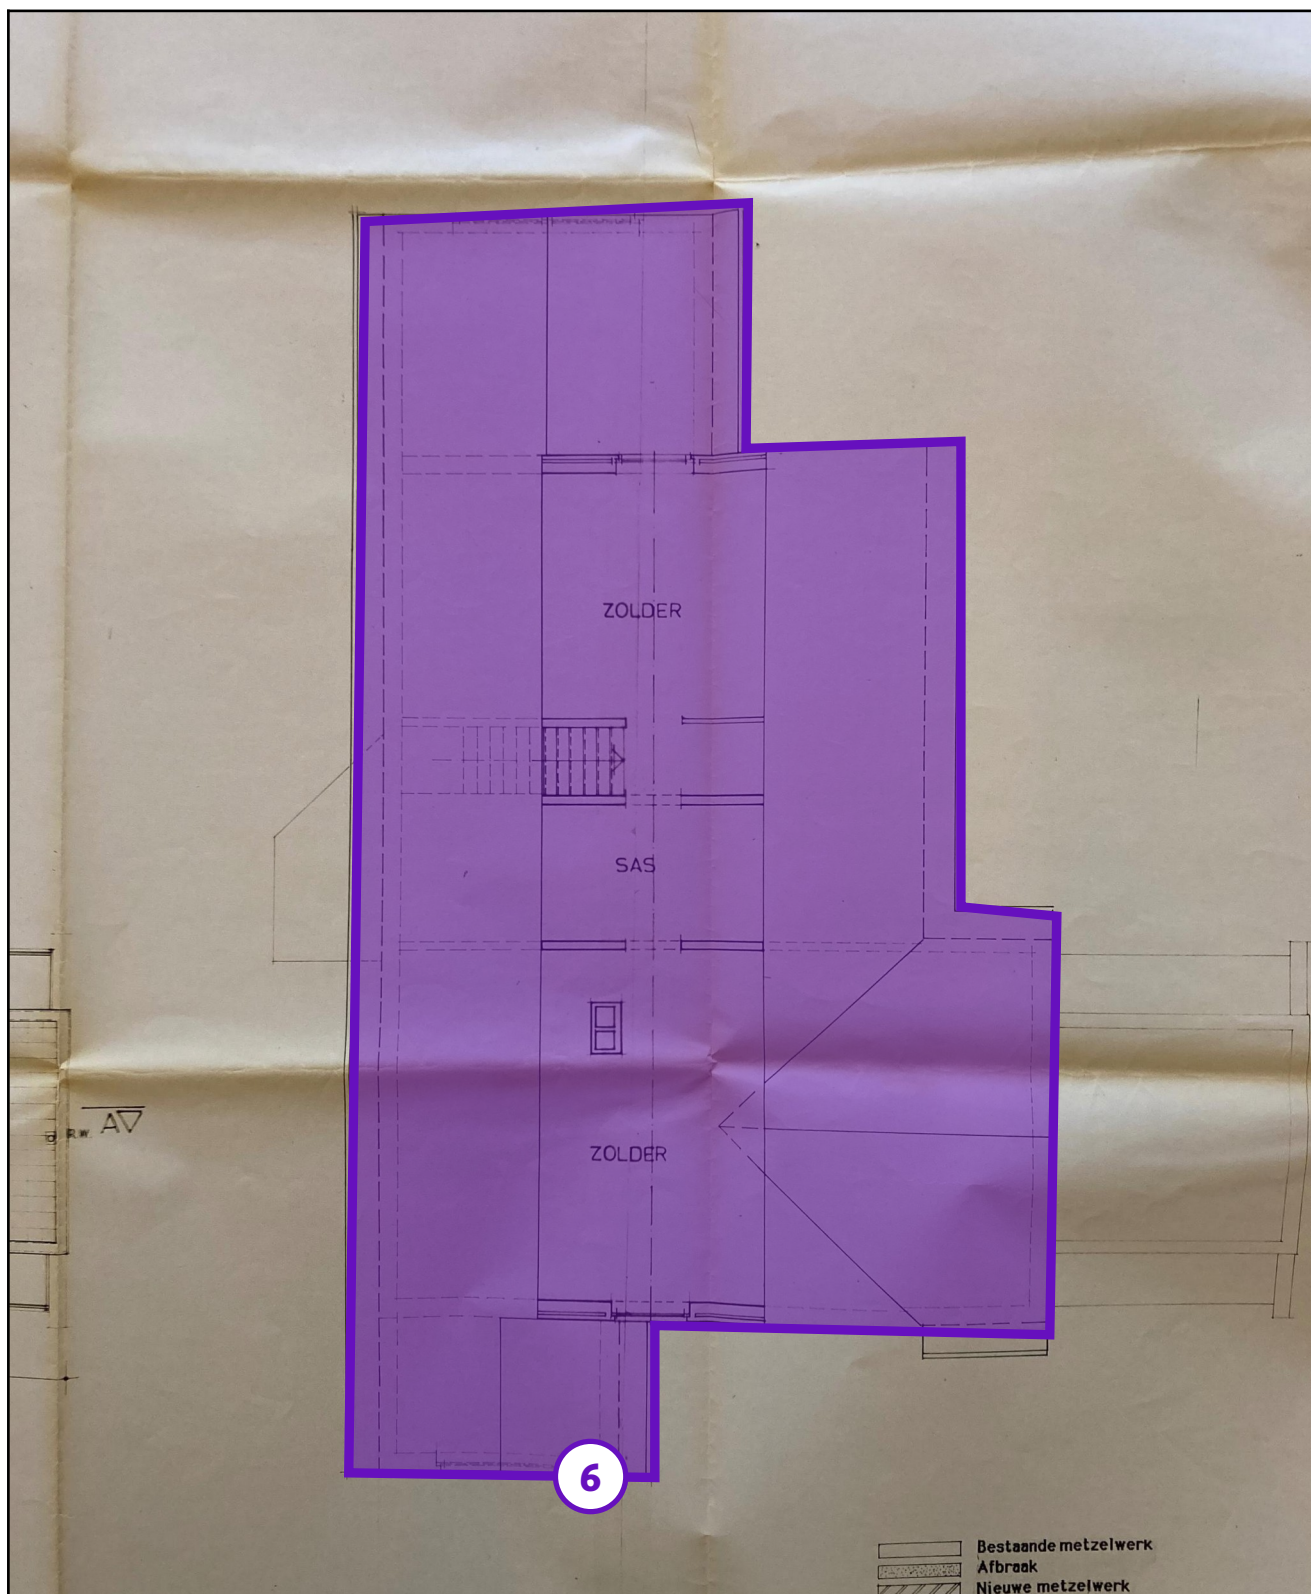
## Plan 1.7: Zolderverdieping

6. onderdak niet verdacht	Advies	-
---------------------------	--------	---

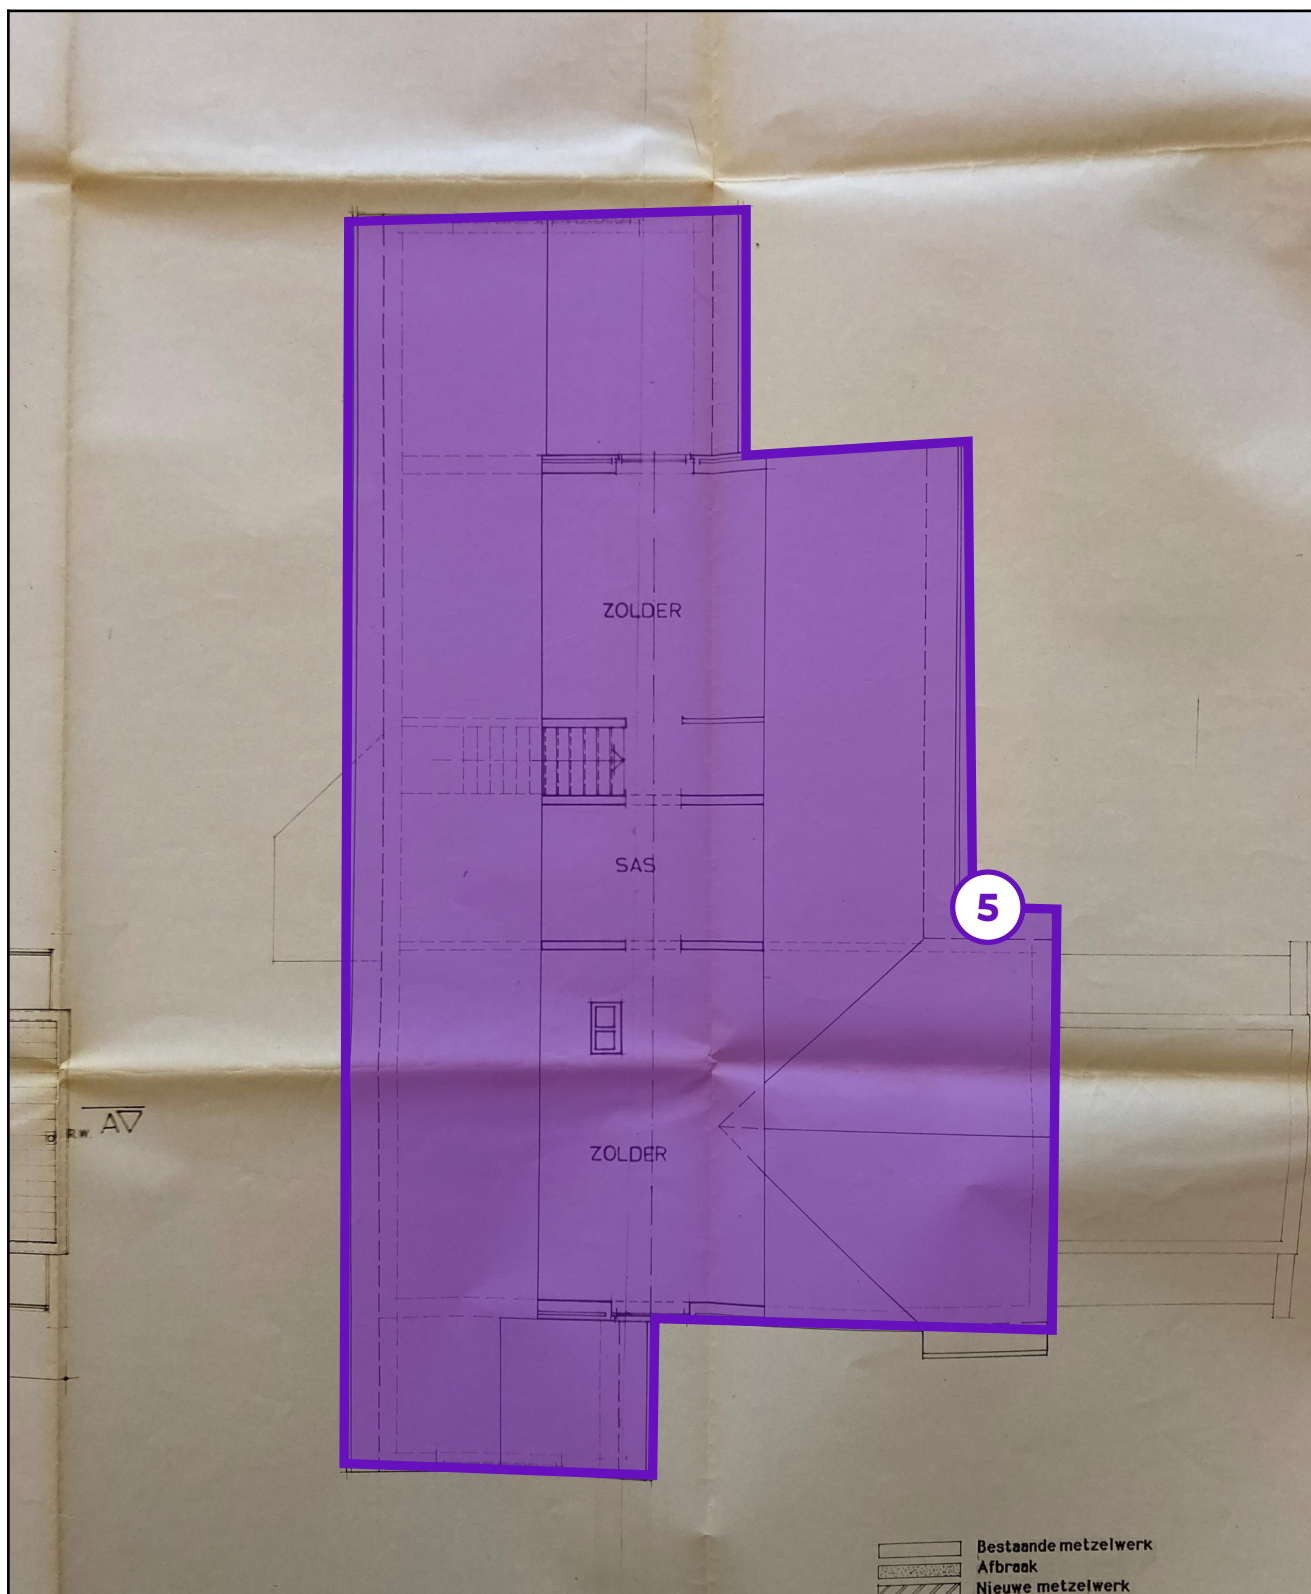
## Plan 1.8: Zolderverdieping

5. Leidendak niet verdacht	Advies	-
----------------------------	--------	---
